Nuestras casillas de camineros

*Una visita a las casillas de
camioneros del Siglo 19.
Historia, características y
condiciones de estas casas
centenarias.*

José A. Mari Mut
edicionesdigitales.info
2009-2013

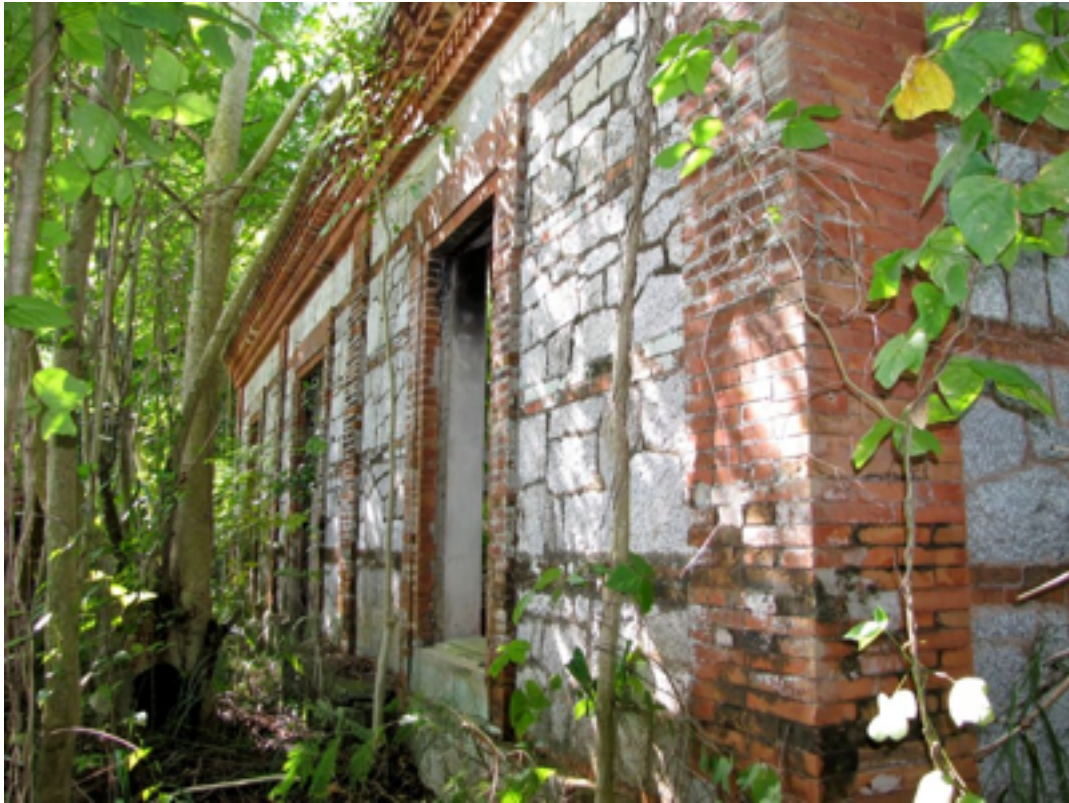
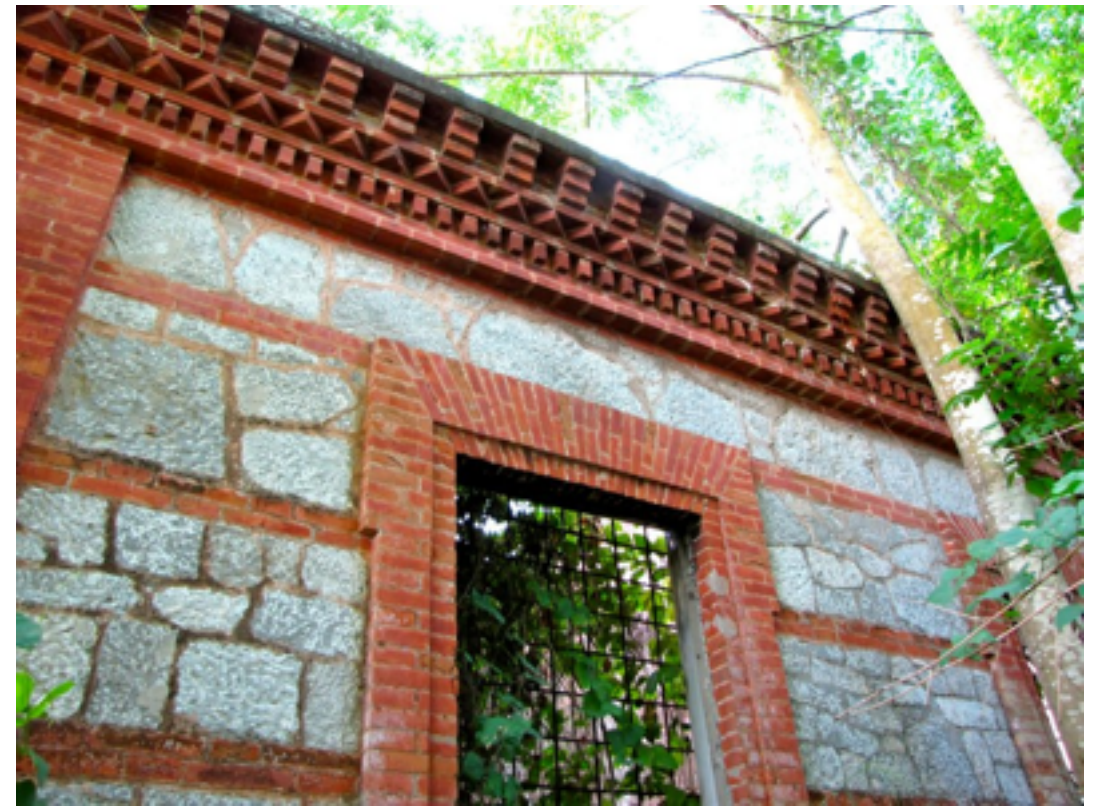
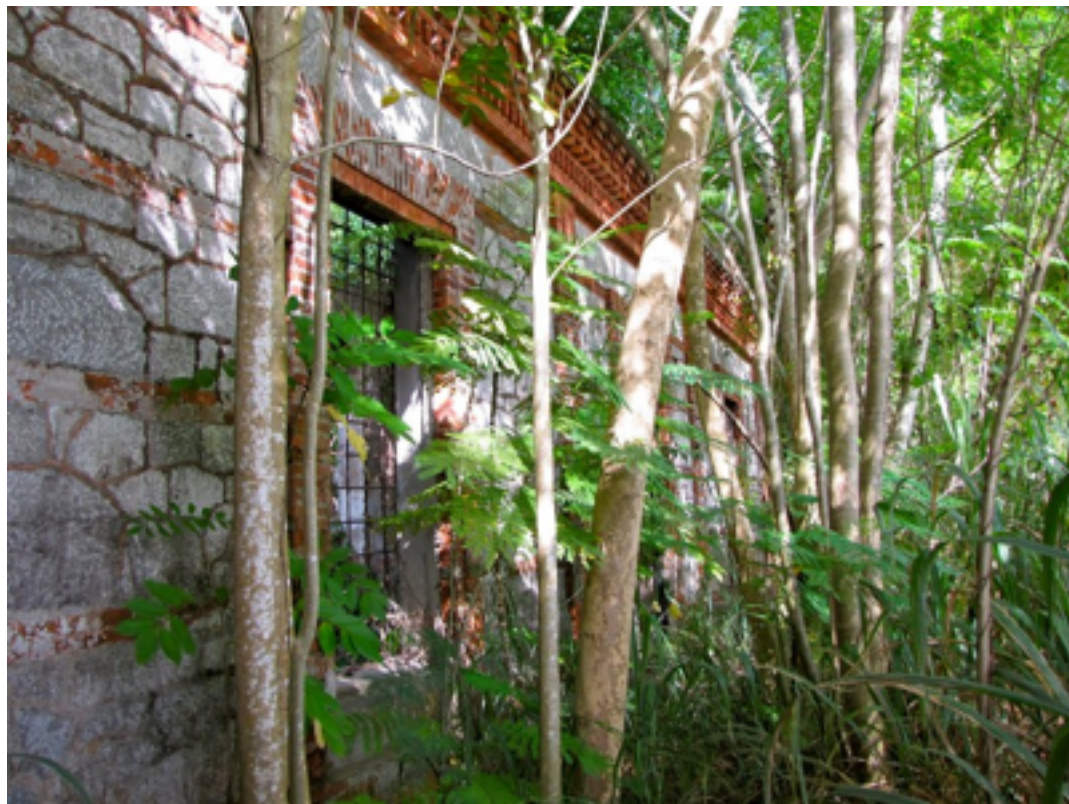
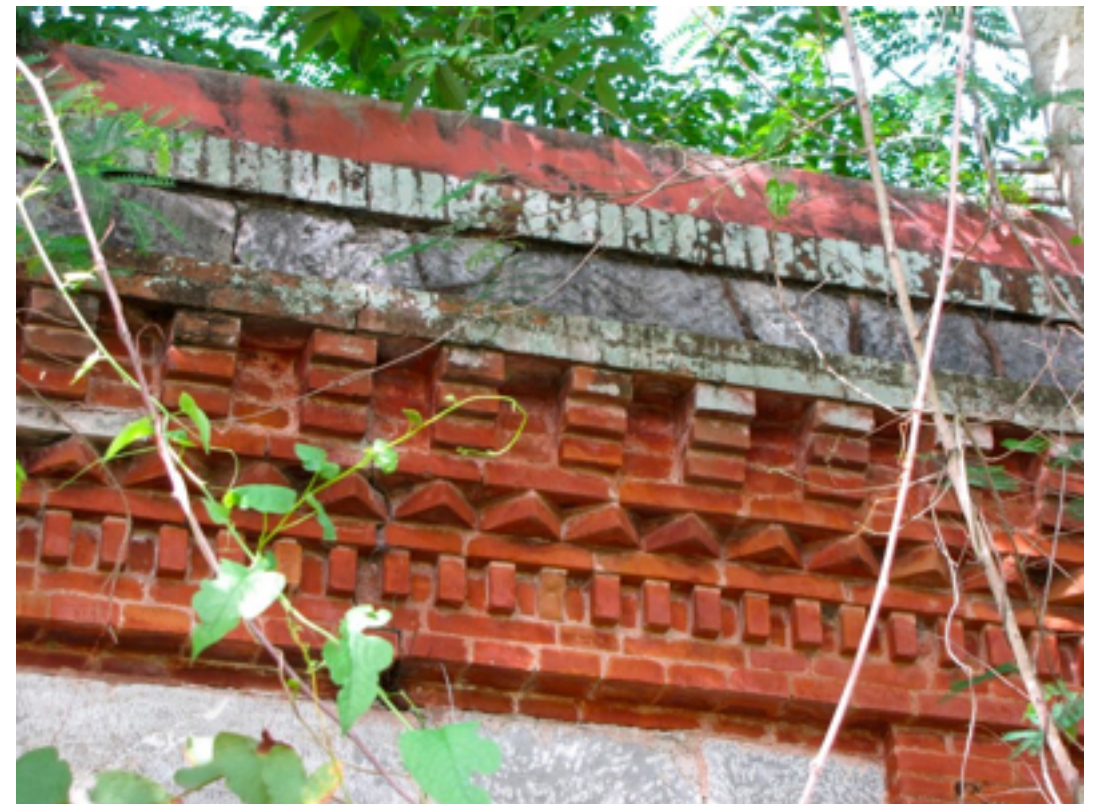
Hormigueros 2

Las paredes que separaban el vestíbulo de las salas y las que separaban los cuartos han sido removidas, tal y como se hizo en la otra casilla de Hormigueros. El arco del pasillo está agrietado en el centro, pero el resto del esqueleto y las paredes del cobertizo están en buenas condiciones. No hay restos del aljibe en los alrededores de la estructura.

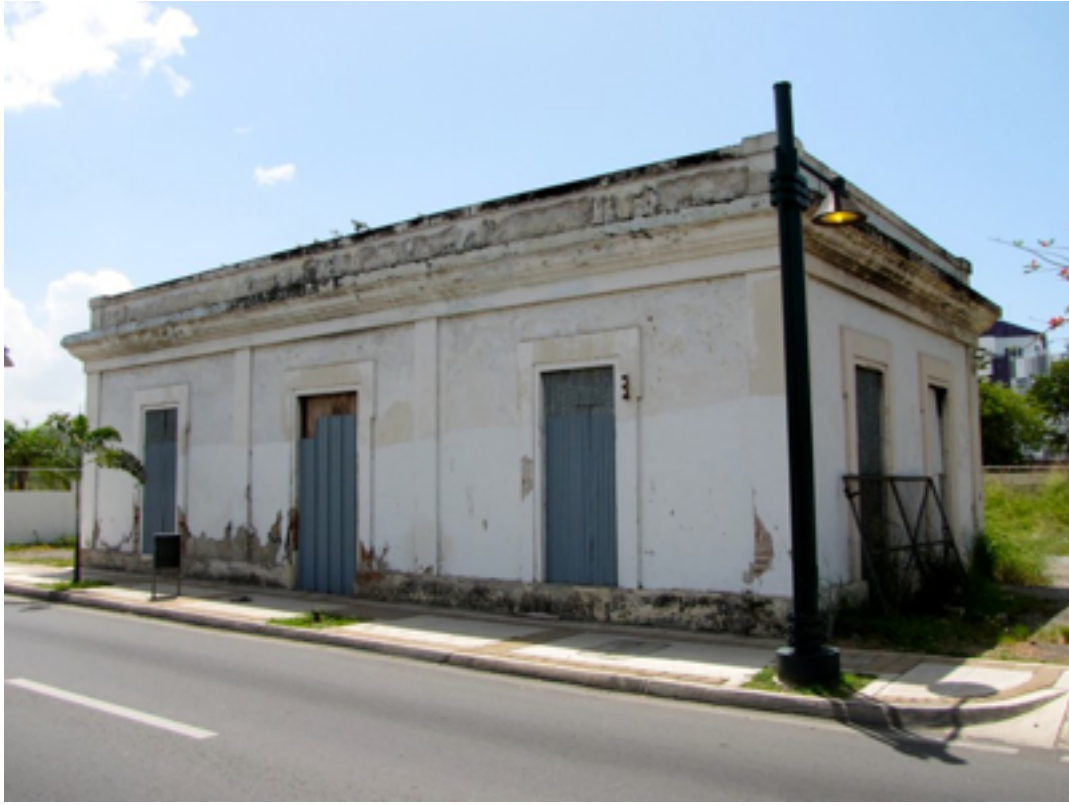
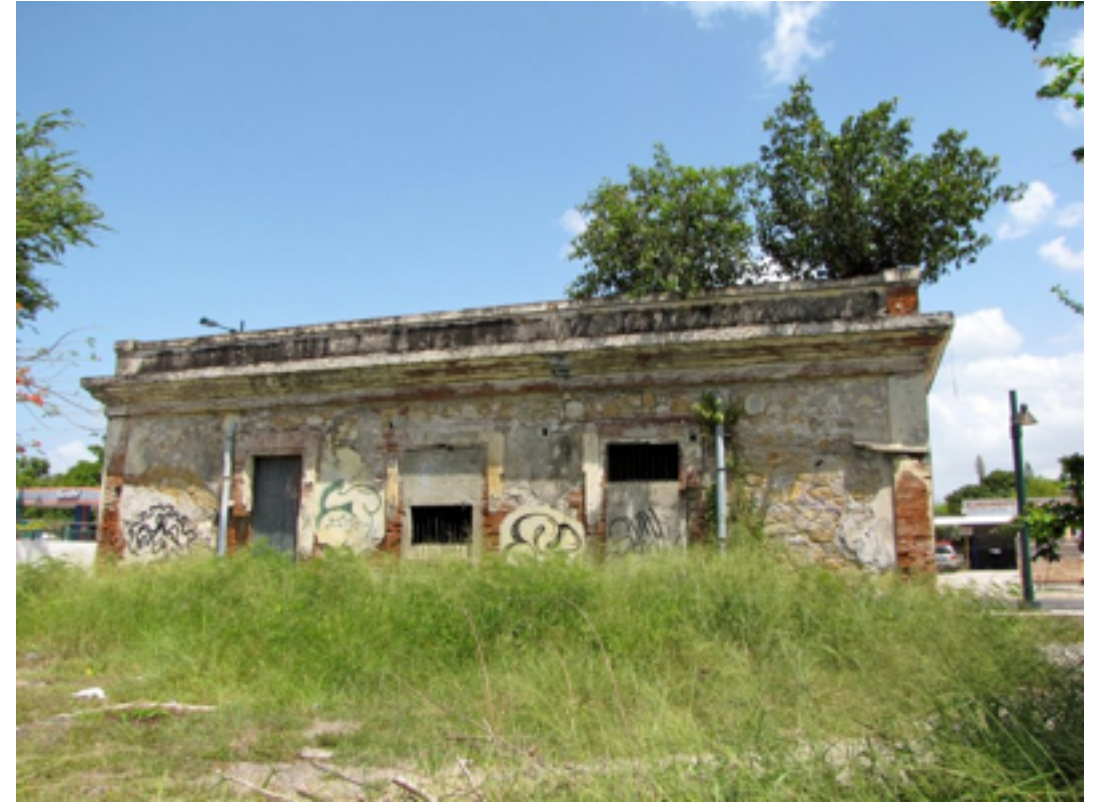
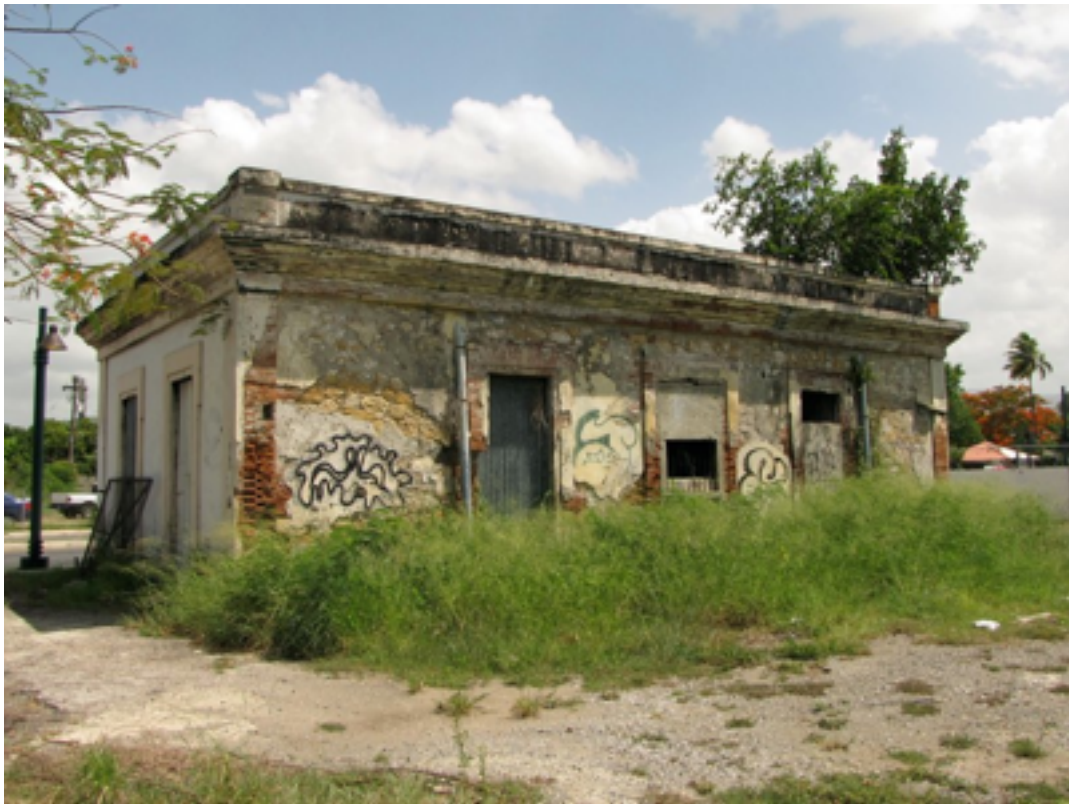
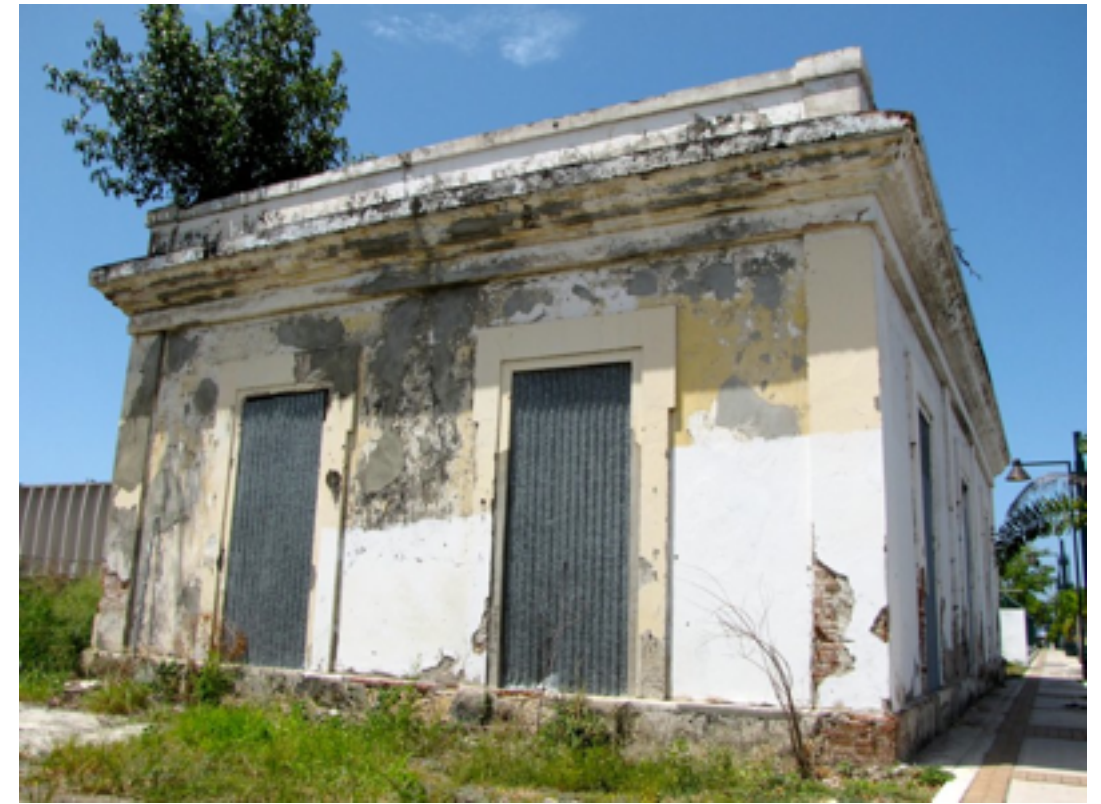
Ponce 3

En el suelo detrás de la casa está la entrada al aljibe, cubierta por varillas. El empañetado ha sido reparado en varios lugares con cemento, material que paulatinamente degrada los ladrillos de las paredes. En una esquina del techo crece un árbol de jagüey que contribuye al deterioro paulatino de la estructura. El interior de la casilla ha sido averiado por un fuego.

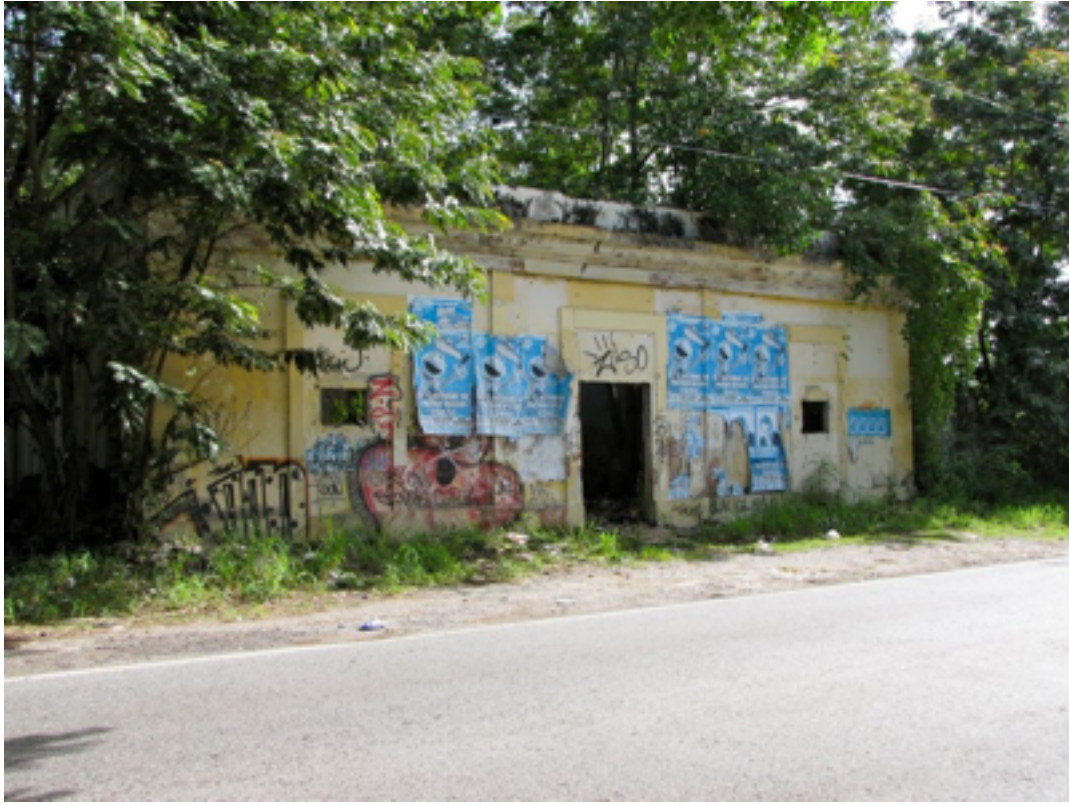
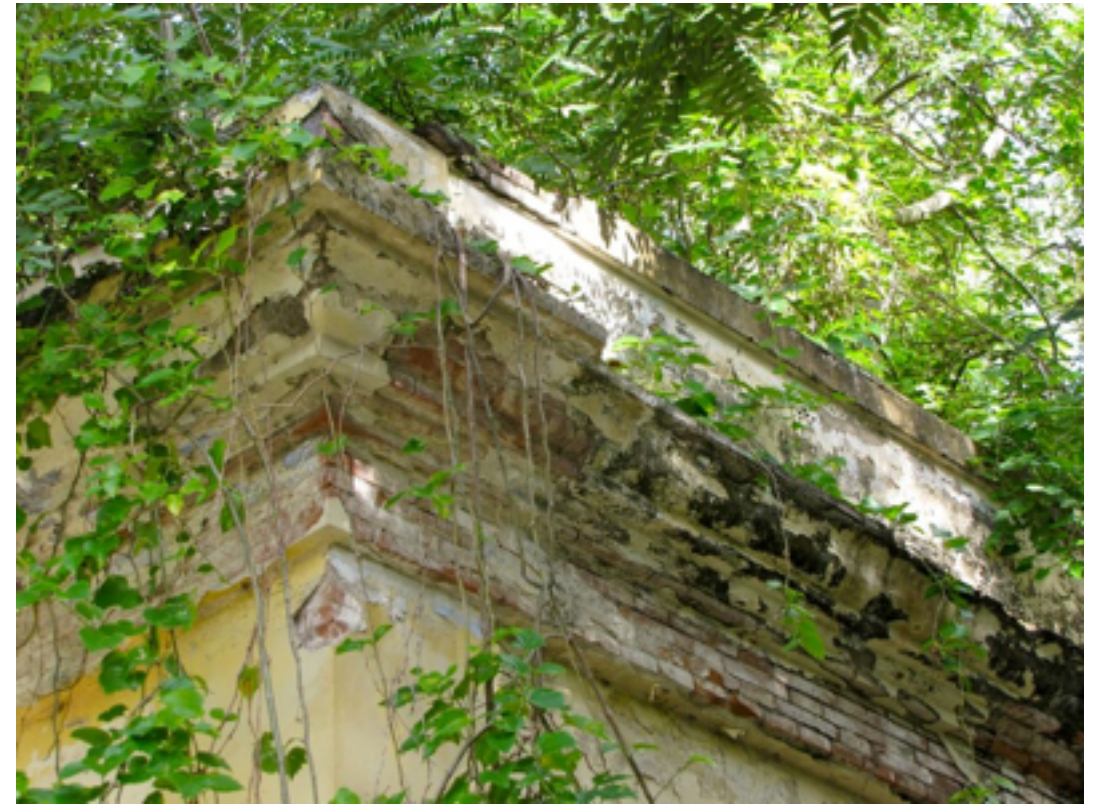
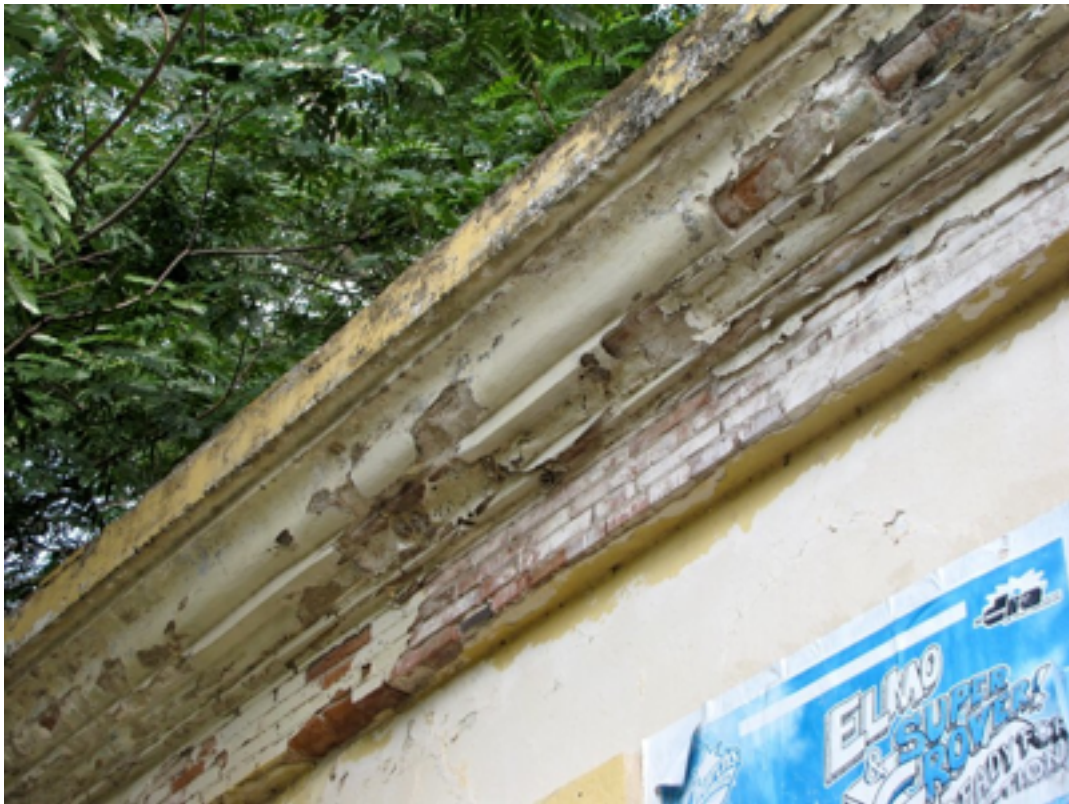
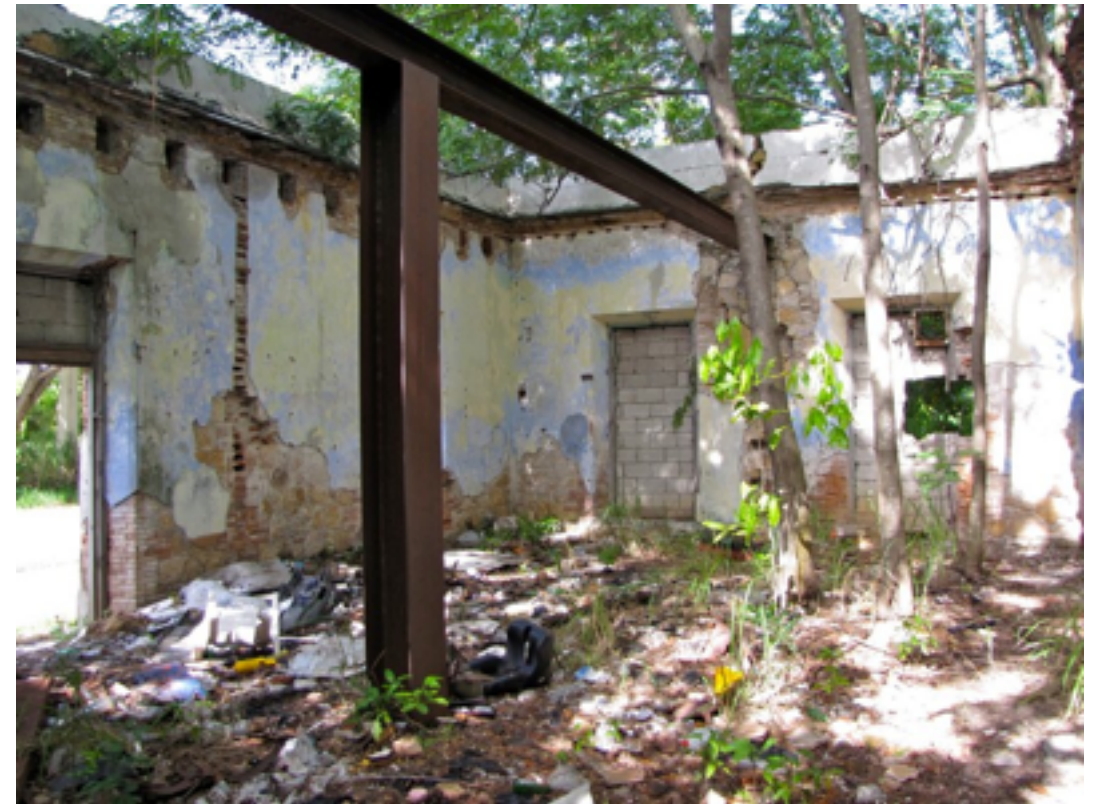
Juana Díaz 1

En el interior hay una viga de acero que cruza horizontalmente la estructura, traspasando las paredes laterales, otra viga vertical la apoya en el centro. Detrás y a la derecha del edificio hay cuartos pequeños y otras estructuras añadidas por la administración del burdel. No hay remanentes del cobertizo. La entrada al aljibe está cubierta por una estructura en forma de arco. En algunos huecos dejados por las vigas del techo hay ladrillos estampados “Merced Ponce”, en referencia a la fábrica de ladrillos La Merced.

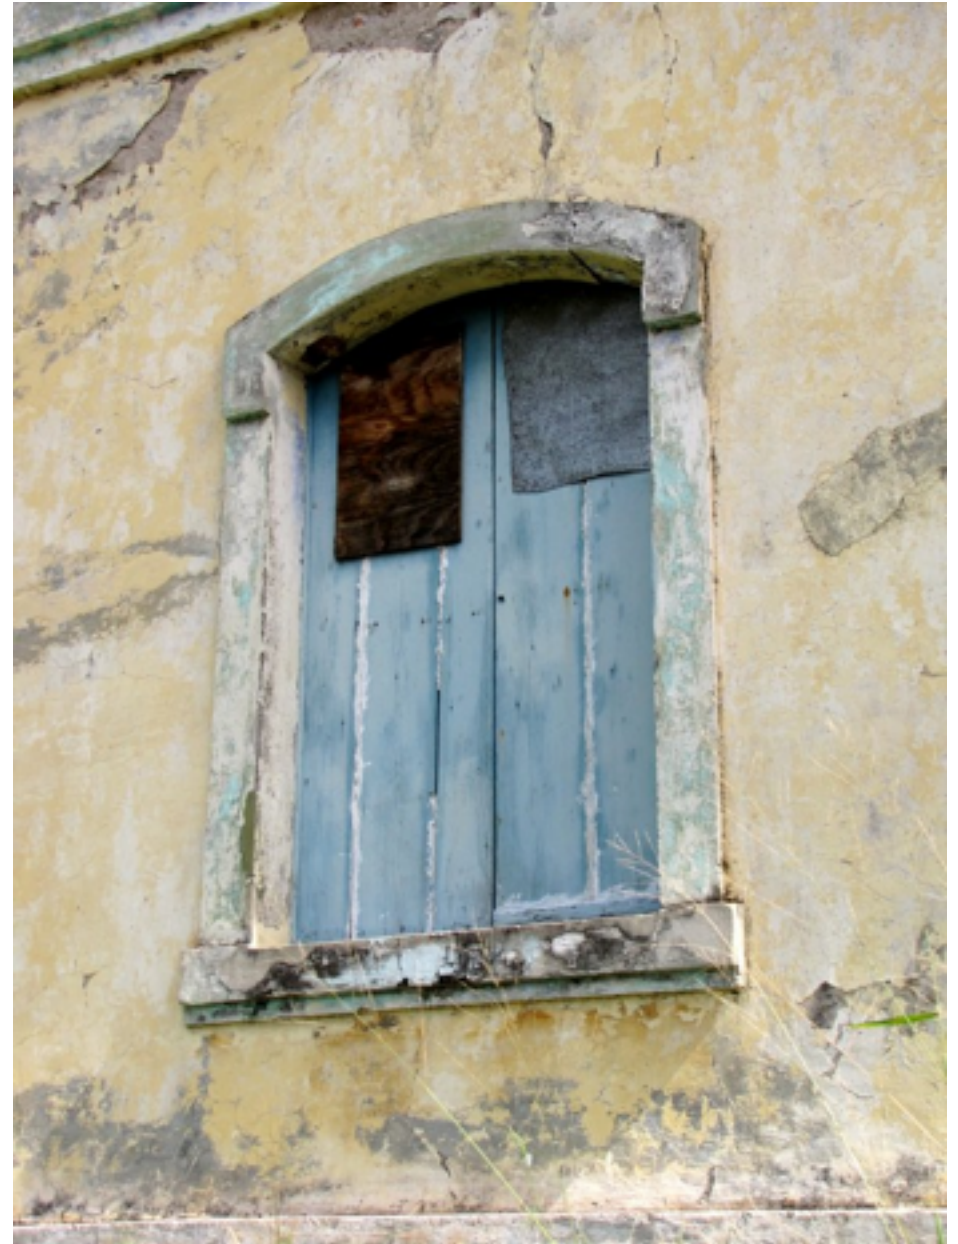
Para crear el declive que descarga el agua al patio se removió el pretil de la fachada posterior. El cobertizo está adosado a la esquina posterior izquierda de la casilla y está techado de zinc, tiene una pared frontal de madera que está en malas condiciones. A la izquierda de la casilla hay una cisterna con paredes de bloques; aparentemente, el aljibe original con bóveda de ladrillo ya no existe. El interior de la casilla es original excepto por un pequeño baño. La estructura fue incendiada durante los primeros meses de 2012. Se perdieron las puertas y la mayoría de las ventanas, que eran originales. Varias de las vigas del techo cayeron quemadas.

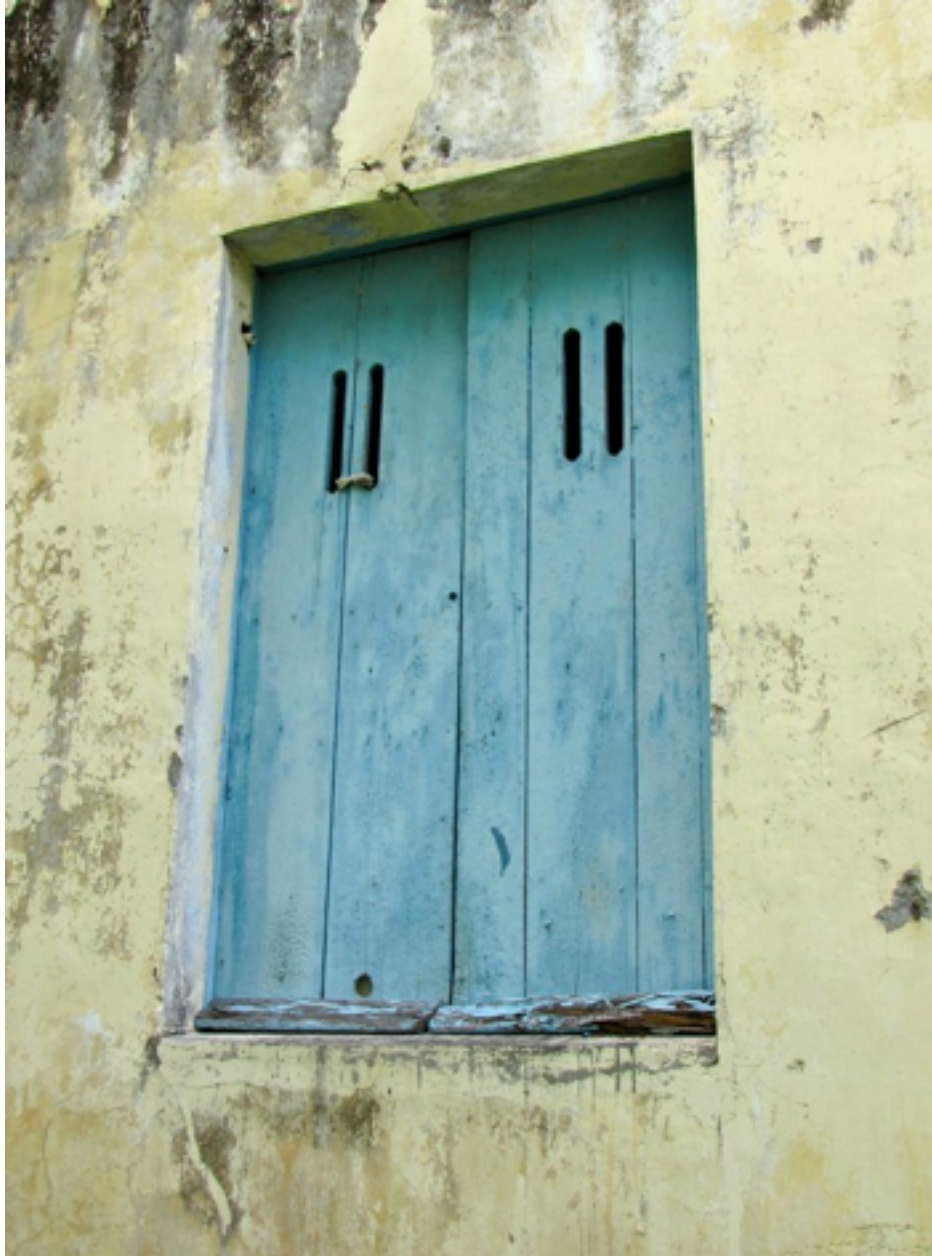
Luego del fuego

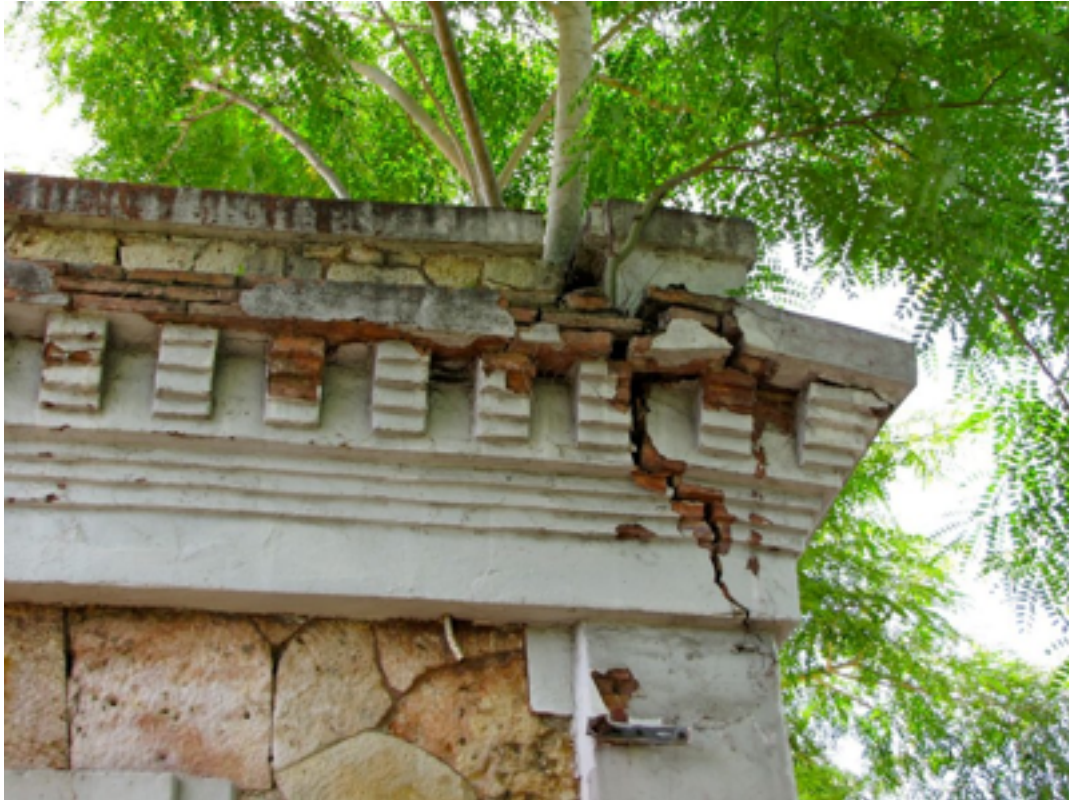
Daño causado por un árbol que crece sobre el techo
